# STUDIO EFFICIENTAMENTO ENERGETICO

Scuola Media a Desio (MB)

RELAZIONE DI DIAGNOSI ENERGETICA  
*SCUOLA MEDIA*

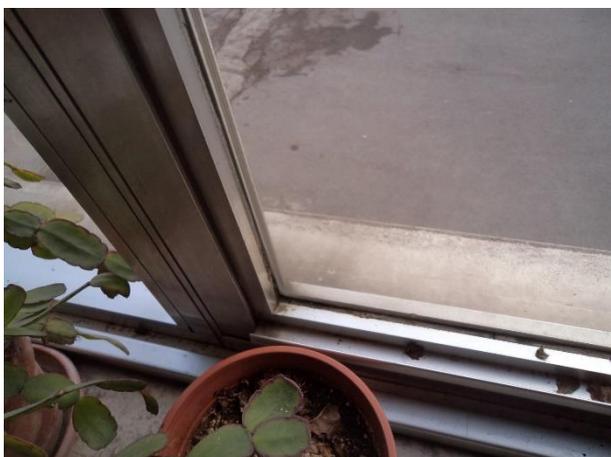
I serramenti originali, costituiti da intelaiatura in metallo con vetro singolo e dotati di apertura a ghigliottina, sono presenti nel corpo uffici e nel corpo aule in tutti i locali ad eccezione di quelli destinati ad aule didattiche: tali locali sono infatti stati oggetto di una recente riqualificazione con installazione di nuovi serramenti in metallo con taglio termico abbinati a vetro camera dotati di apertura scorrevole.

Dettaglio serramenti uffici

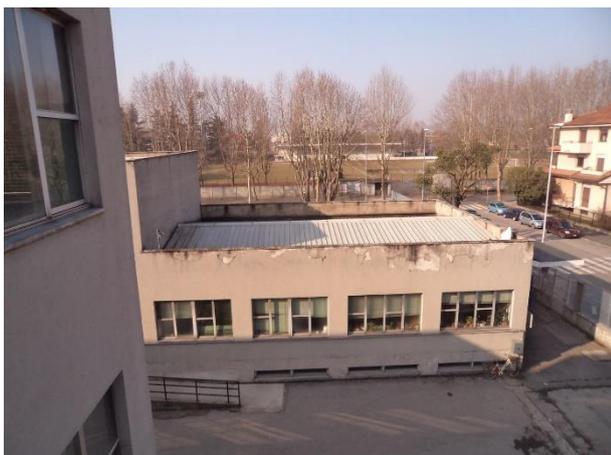
Le coperture dei blocchi uffici e aule sono a falda leggermente inclinata con la presenza di un muretto di contenimento su tutti i lati: la copertura è costituita da lamiera grecata di colore grigio.

Copertura blocco uffici

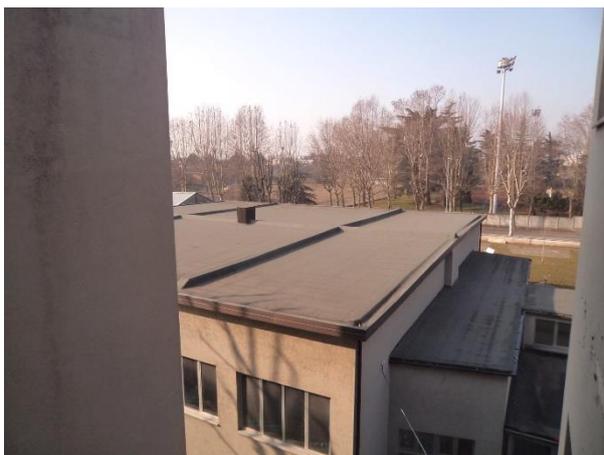
La copertura della palestra è invece piana con guaina impermeabilizzante direttamente posata a contatto con l'esterno.

Copertura palestra

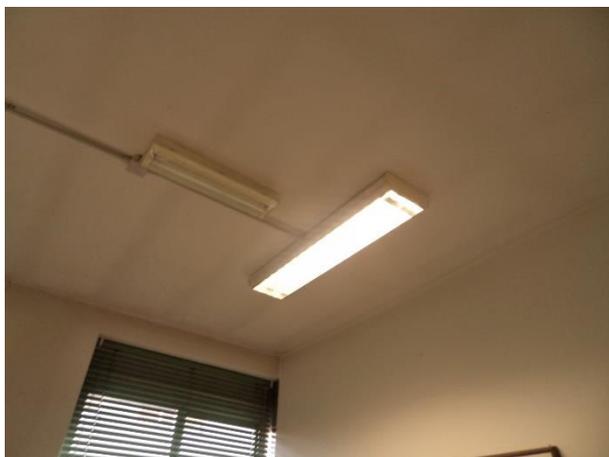
L'impianto di illuminazione è costituito prevalentemente da neon a soffitto da 1x36W e da 2x36W.

Illuminazione uffici

L'intervento prevede la sostituzione dell'attuale sistema di illuminazione a neon con nuovi corpi illuminanti a led.

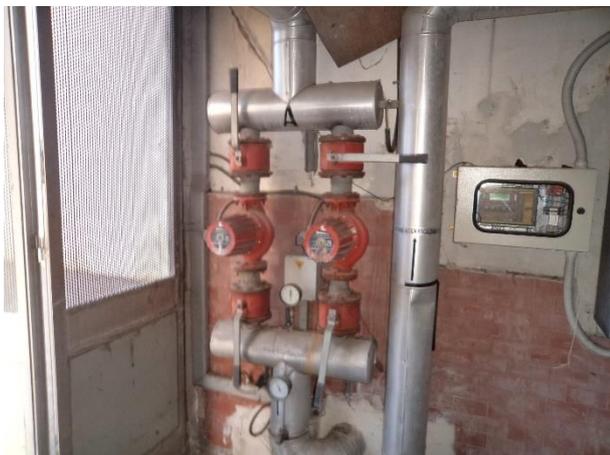
I circuiti di uffici e aule sono dotati di termoregolazione mediante valvola miscelatrice a tre-vie comandata in climatica in funzione della temperatura esterna mentre la palestra dispone di un circuito diretto sul quale è stato recentemente sostituita la pompa di circolazione con un nuovo componente DAB Evoplus a velocità variabile.

Circuito uffici

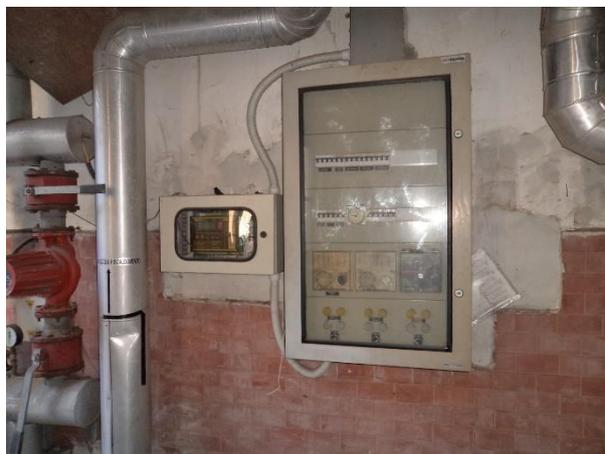
L'impiantistica elettrica è costituita da un quadro elettrico di potenza in carpenteria metallica che ospita anche le due centraline di termoregolazione dei circuiti miscelati e l'integratore del misuratore di energia. Accanto al quadro di potenza c'è il quadretto della telegestione non più funzionante.

Sia la componentistica idraulica sia la componentistica elettrica appaiono in condizioni mediocri.

Quadri elettrici

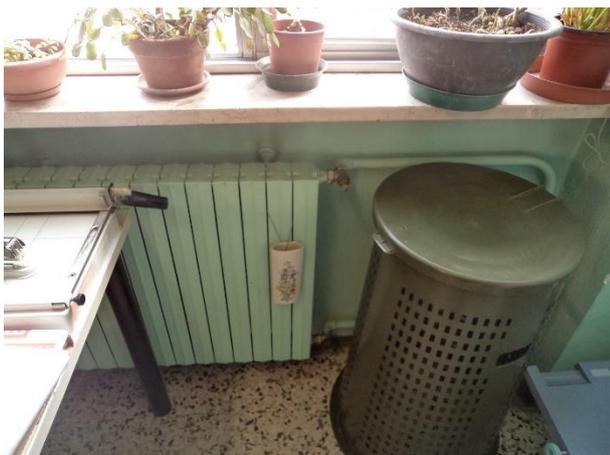
I corpi scaldanti interni agli uffici ed alle aule sono costituiti da radiatori sprovvisti di teste termostatiche installati prevalentemente sulle pareti esterne della struttura. Nelle aule sono presenti anche vetuste piastre radianti.

Radiatore uffici

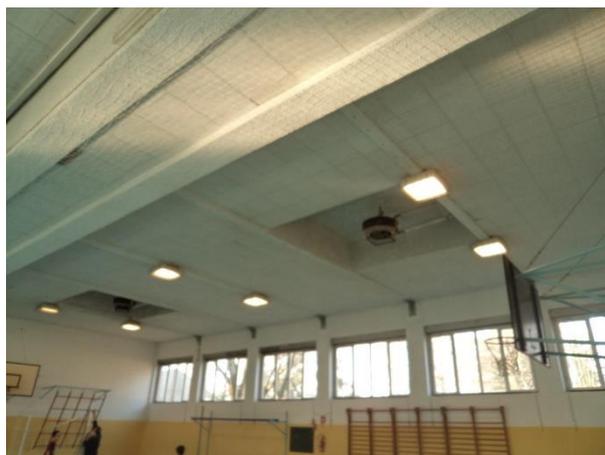
In palestra sono presenti aerotermi a soffitto con funzione di destratificazione abbinati a cronotermostati ambiente per il controllo della temperatura. Negli spogliatoi sono presenti radiatori.

Aerotermini palestra

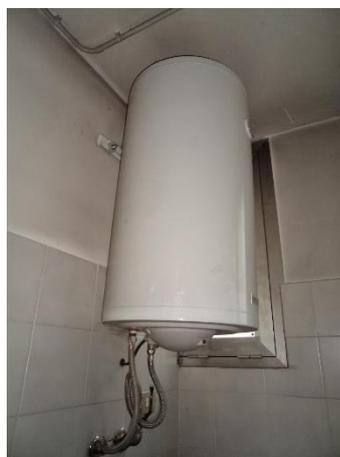
Non è presente alcun sistema centralizzato per la produzione di acqua calda sanitaria in quanto i servizi igienici degli spogliatoi sono serviti da bollitori elettrici.

Bollitori elettrici spogliatoi

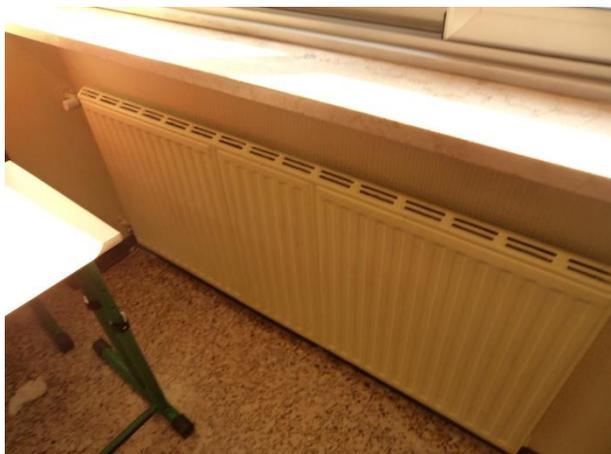
Piastra radiante aule

Contestualmente si prevede la sostituzione delle attuali 34 piastre radianti ancora presenti nella zona delle aule con nuovi radiatori opportunamente dimensionati.

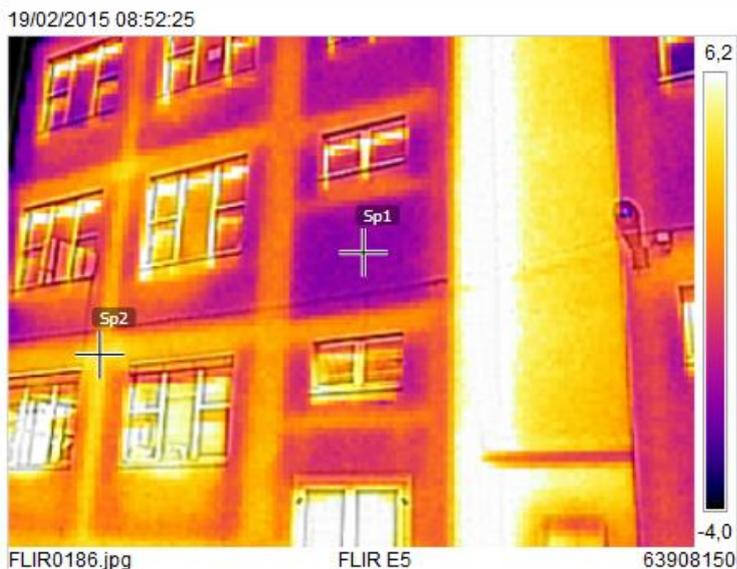
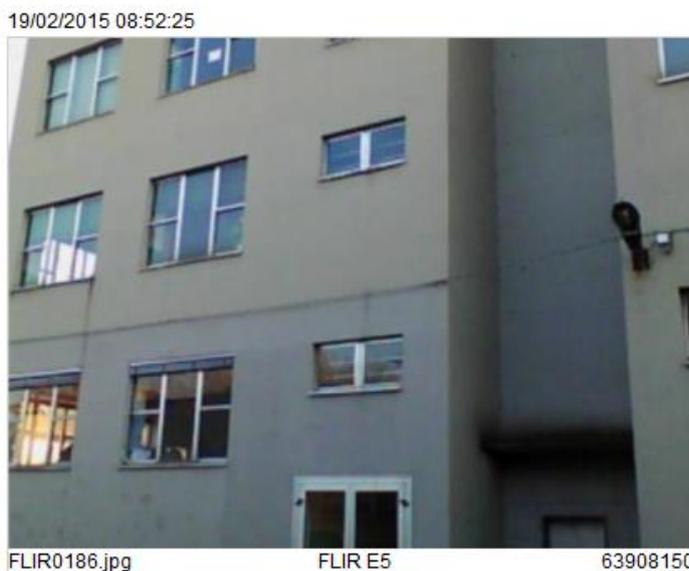
Le seguenti immagini termografiche mostrano un involucro poco performante dal punto di vista energetico con evidenza di significativi ponti termici in corrispondenza dei pilastri e dei solai dell'intelaiatura in cemento armato.

Misurazioni	°C
Sp1	-1,4
Sp2	4,6

L'immagine mostra la facciata ovest zona nord del corpo aule sulla quale sono evidenti i ponti termici legati all'intelaiatura portante in cemento armato della struttura.

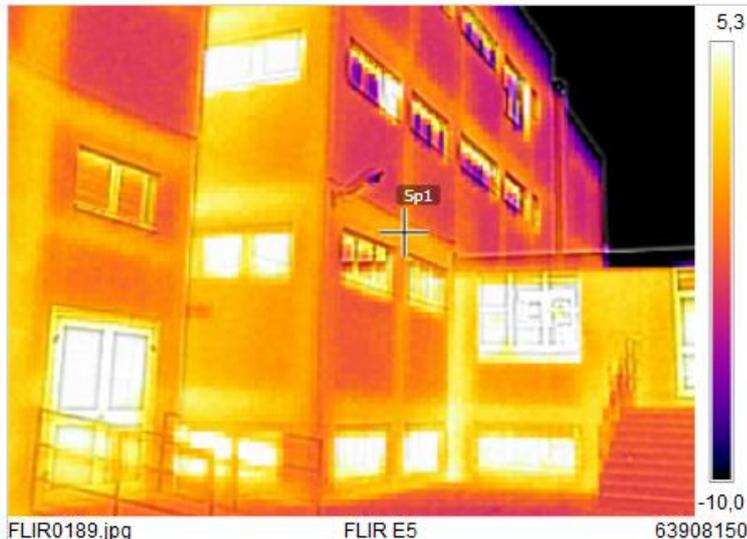
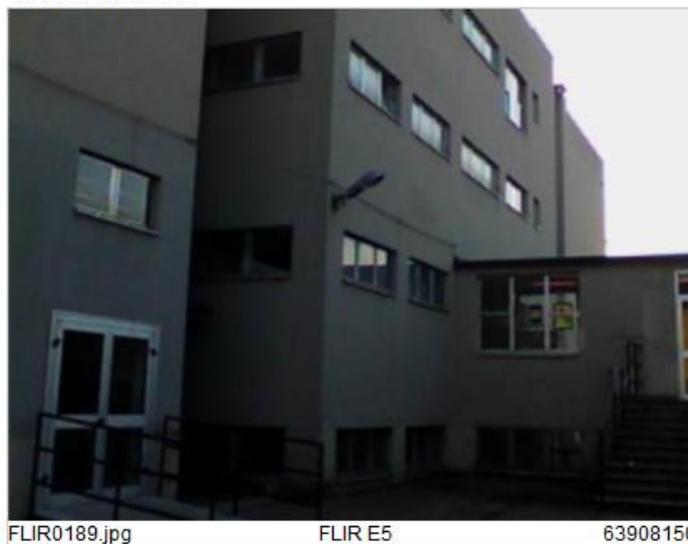
Sp1 1,0

L'immagine mostra la facciata ovest zona sud del corpo aule sulla quale, come nella precedente immagine sono evidenti i ponti termici legati all'intelaiatura portante in cemento armato della struttura.

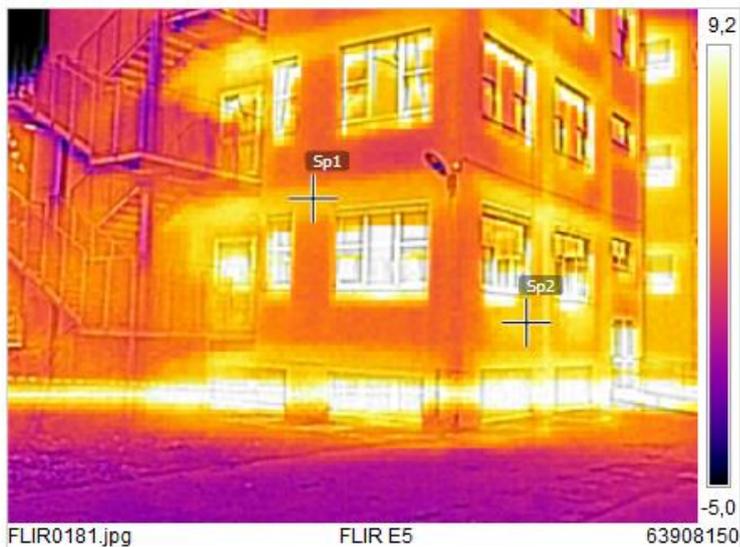
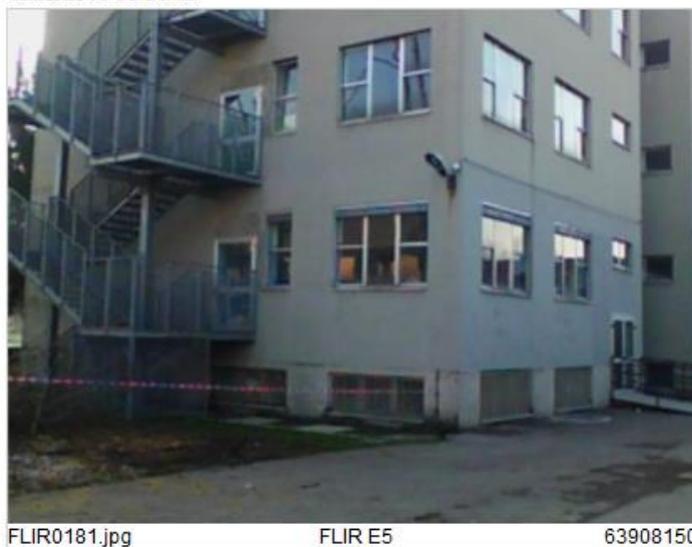
Misurazioni	°C
Sp1	6,0
Sp2	5,9

L'immagine mostra la facciata nord/ovest del corpo aule sulla quale, come nelle precedenti immagini sono evidenti i ponti termici legati all'intelaiatura portante in cemento armato della struttura.

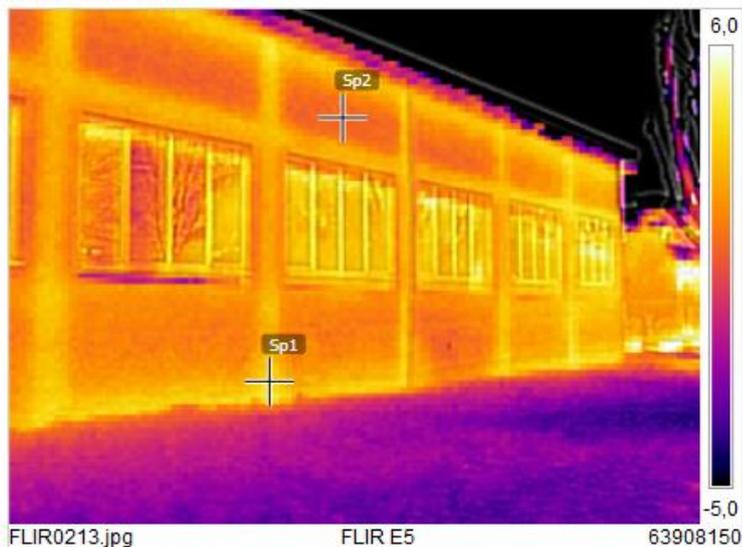
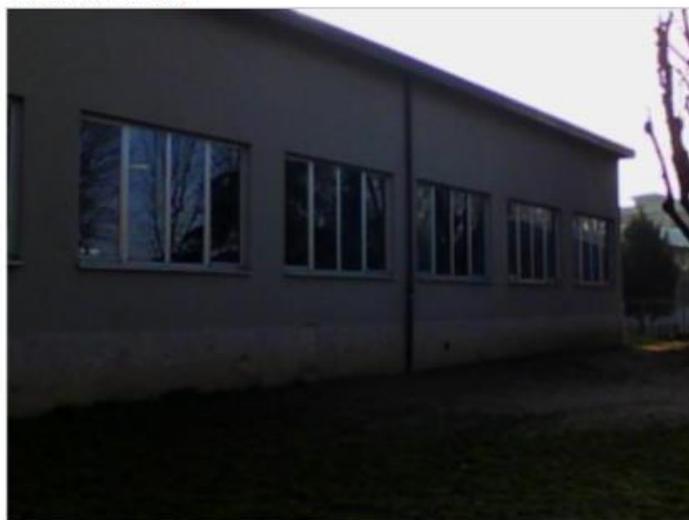
Misurazioni		°C
Sp1	4,1	
Sp2	1,3	
Parametri		
Emissività	0.95	
Temp. rifl.	20 °C

Anche in questa immagine, riferita alla facciata ovest della palestra, come nelle precedenti immagini sono evidenti i ponti termici legati all'intelaiatura portante in cemento armato della struttura.

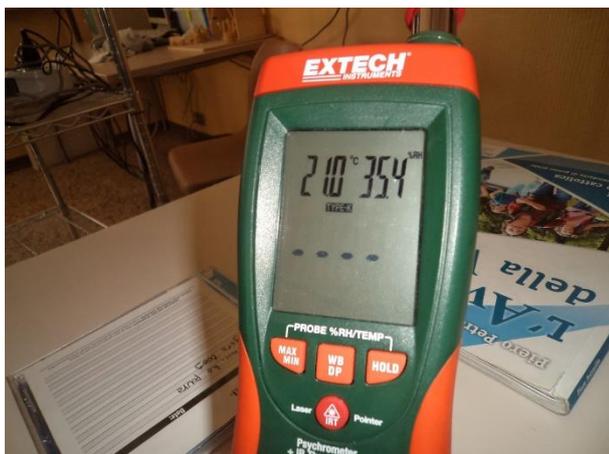
Le misurazioni interne sono state effettuate sia nelle zone comuni sia nelle aule e hanno evidenziato temperature interne superiori rispetto a quelle di riferimento di 20°C come visibile nelle seguenti immagini.

Rilevazione aula piano rialzato lato est

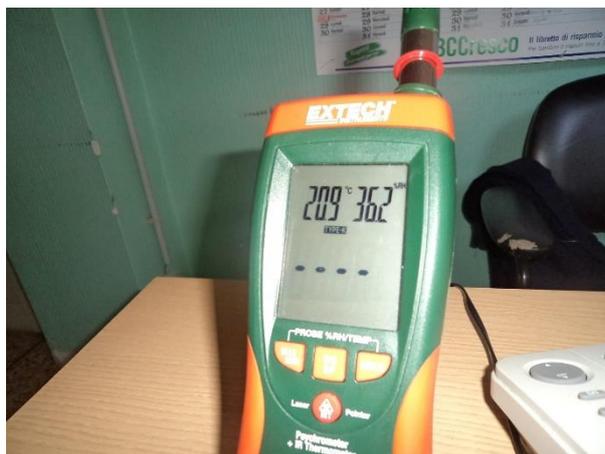
Rilevazione corridoio piano rialzato

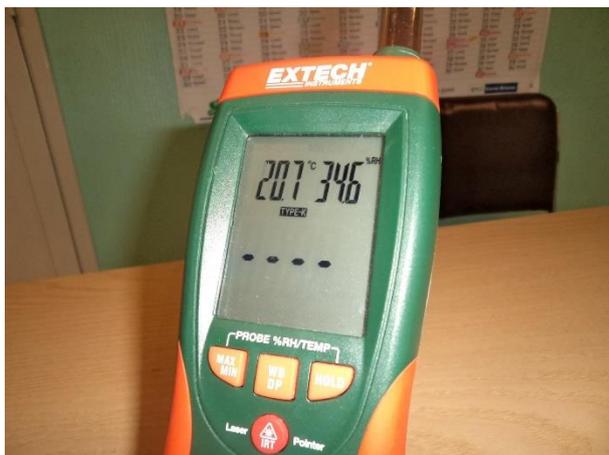
Rilevazione corridoio piano seminterrato

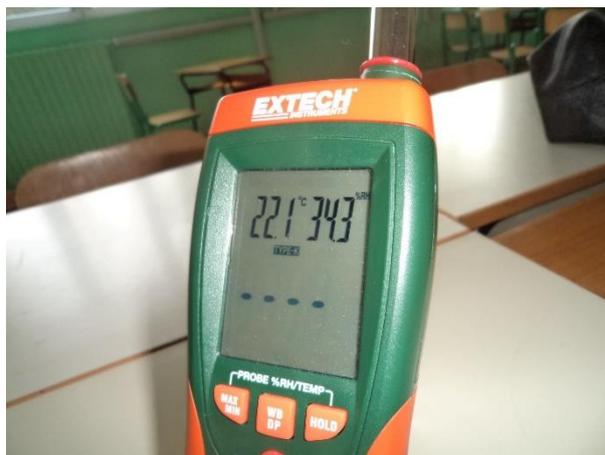
Rilevazione aula seminterrato fronte sud

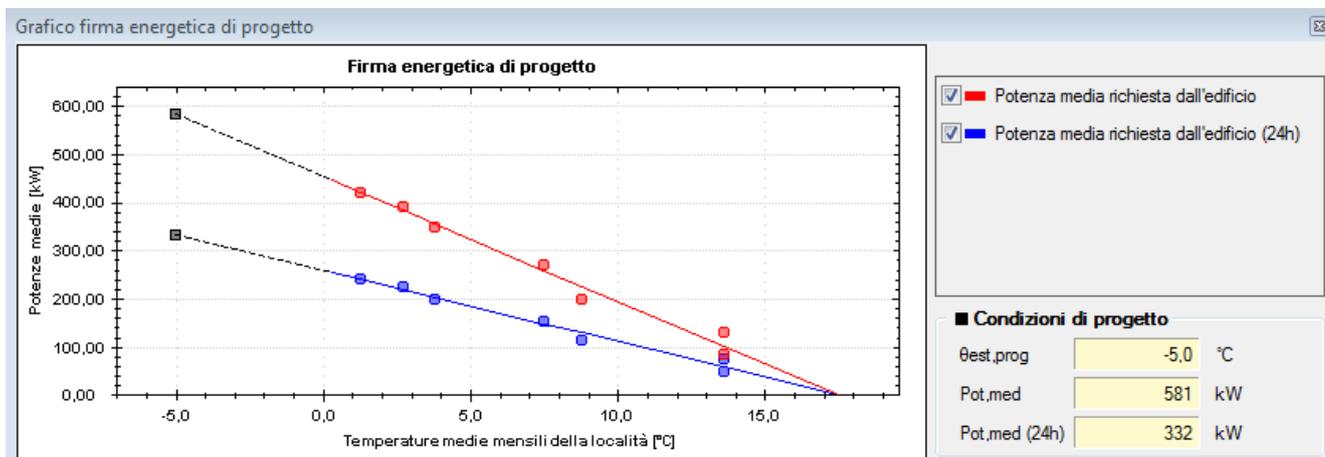
La seguente schermata mostra invece la “firma energetica di progetto” che permette di verificare il coefficiente globale di dispersione dell'edificio ed il corretto dimensionamento dell'impianto in maniera rapida e “visiva”.

Le due curve sono relative all'utilizzo reale della struttura negli attuali orari di riscaldamento (colore rosso) ed all'utilizzo continuativo sulle 24 ore (colore blu): è evidente come all'aumentare delle ore di funzionamento dell'impianto corrisponda una riduzione della potenza richiesta per la minore potenza necessaria alla messa a regime dopo il fermo ed il conseguente raffreddamento della struttura.
